Statens vegvesen, plan og prosjektering Vestfold  
Vestfold og Telemark fylkeskommune

**Arkeologiske registreringer i Vestfjorden i Tønsberg i forbindelse med prosjektet  
*Ny fastlandsforbindelse fra Færder*  
- Høringsuttalelse og oppsummering av arkeologiske utredninger i sjø**

Norsk maritimt museum, sak 2015404  
11 februar 2020, Pål Nymoen

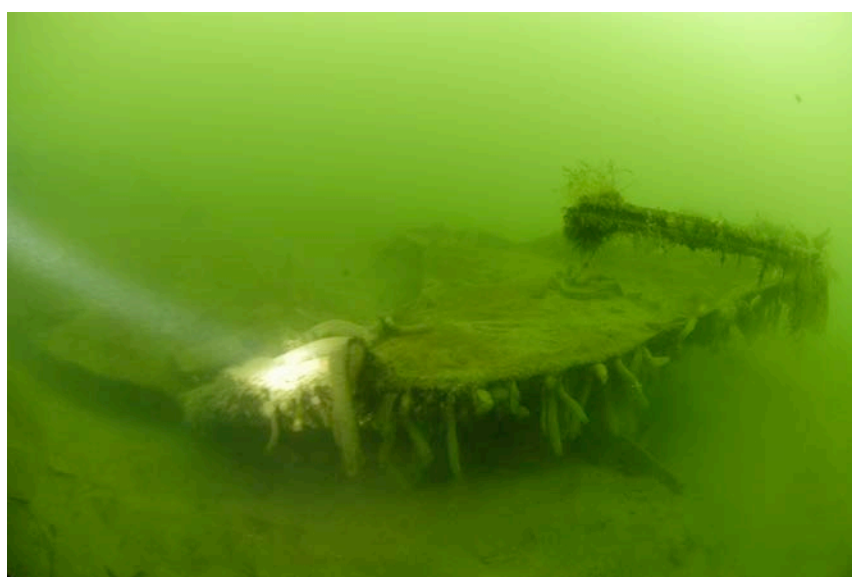
*Fig. 2 Et av funnene som ble registrert i vegtraseen over Vestfjorden, en tresnekeke med motor.*

Under dykking i trasé 11500 ble flesteparten av objektene registrert med sonar gjenfunnet og verifisert. Fire av punktene viste seg være mindre vrak, en plastbåt og de øvrige treskrog av snekke-størrelse. Det formelle vernekriteriet for båtvrak under vann er byggeår eldre enn 100 år. Vurdert ut fra konstruksjon og detaljer på disse vrakene er det ikke sannsynlig at noen av dem er omfattet av bestemmelsene i kulturminneloven § 14.

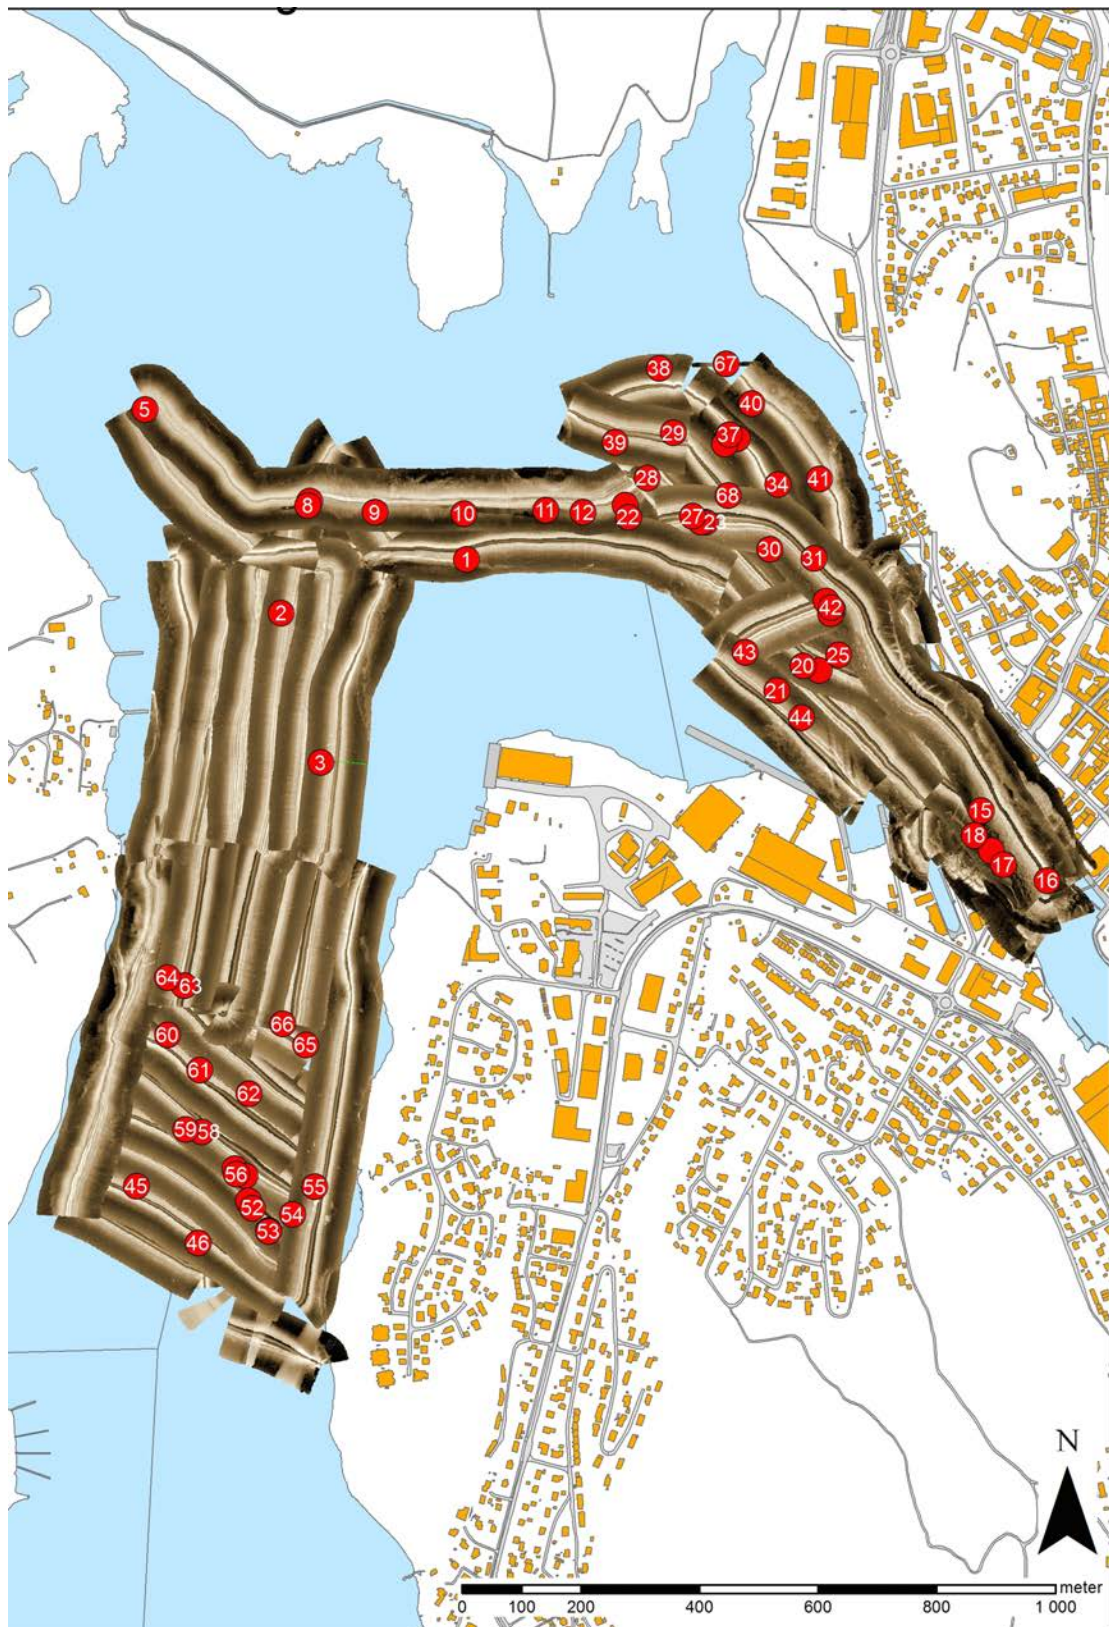
Sonarbildene fra området trasé 11500 er lagt viste til sammen 21 «anomalier», det vil si objekter som så ut til å kunne være menneskeskapte (Fig 3, jf. nr. 45-66 i fig. 4).

Fig. 3 Oversiktskart som viser hele det område av byfjorden som ble kartlagt med sonar, samt posisjoner for mulige funn.

Øvrige objekter viste seg dels bestå av ujevnheter i sjøbunnen, slike som groper og mindre grøfter. Noe av dette kan være ankerfurer (spor etter slep/drift), gropene ble tolket som naturlige formasjoner ettersom sonding med jordbor i disse ikke ga indikasjoner på overdekte strukturer eller annen sammensetning av sjøbunnen enn området rundt. Dels besto objektene sonaren hadde fanget opp av løse trestokker, røtter og greiner. En registrering, punkt 58, omtrent midt i fjorden, var tre grove stokker som tydelig var rammet vertikalt ned i sjøbunnen ved siden av hverandre. Kjetting på stokkene indikerer at dette ikke er noe særlig gammelt, og det er vanskelig å si hva slags funksjon dette kan ha hatt. Muligens kan det være moringsfeste for seilingsbøye. En slik bøye ble funnet på punktet 65 (fig 3).

Dykking på en avgrenset ansamling stein (punkt 63, fig. 3), på sonarbildene tolket som mulig røys (ballast) viste at dette var lokal bergart av variert størrelse og at det tvilsomt er en ballastforekomst. Trolig mer sannsynlig framerodert deler av fastere sjøbunn i marbakken opp mot Sandodden i vest.
